## ■ 開発造成域

## II. 研究棟利用域

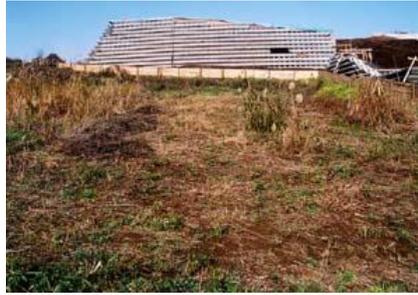
●2002年12月5日②  
植栽擁壁工事

左は、ススキ移植実験区北側の植栽擁壁工事の状況。

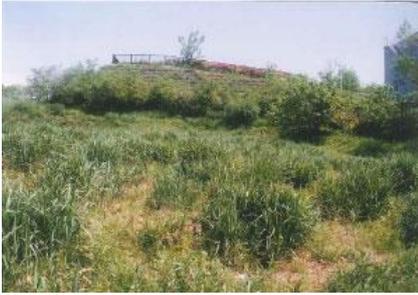
●2010年5月13日③  
工事完了8年目の植栽擁壁

工事完了後10年程が経過するまでには、擁壁は植生に被われ南側のススキ装置と一体となった景観が形成されています。

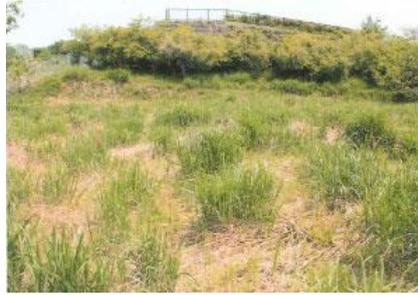
●2011年5月20日④  
工事完了10年目の植栽擁壁

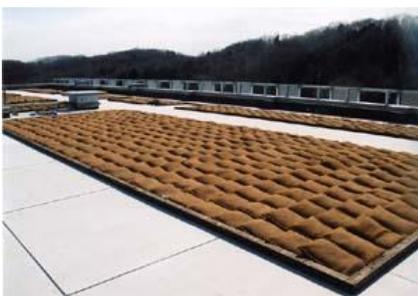
●2007年3月9日①  
屋上に設置された植栽基盤(屋根枕)

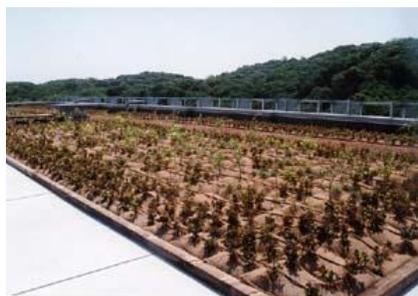
●2007年3月9日①  
屋上に設置された植栽基盤(屋根枕)

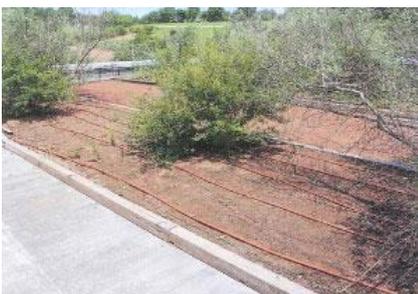
●2014年7月25日  
生育状況の不良により裸地部が増加

植栽当初は、コナラ・クヌギ・ウツギ・ヤマハギ・ジャノヒゲ等の在来植物の生育が見られましたが、植栽8年程の経過の中でアキグミ、イボタノキ以外は、ほぼ消失し、植栽基盤の傷みも顕著となりました。

評価委員会で決定された「屋上緑化植栽方針」等の検討に基づき、2015年5月～6月に土壌の追加や周囲仕切り材の再設置等の改修工事が行われました。

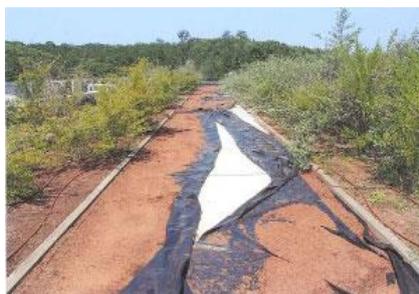
●2014年7月25日  
土壌の減少、仕切り材の腐食等が進む

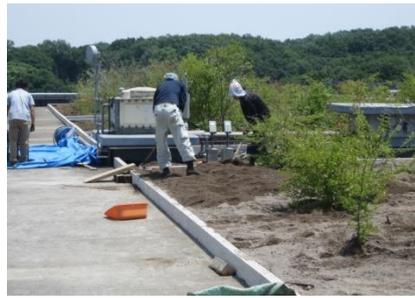
●2015年5月27日  
緑化基盤改修工事の状況①

7cm程に縮小した土厚を16cm程とし、イボタノキ・アキグミ・ヤマハギ等に加え、コマツナギ・イヌハギ・ウマノズクサ等が植栽された。

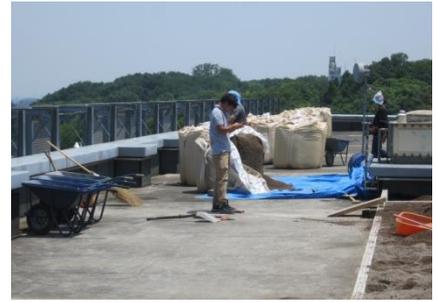
●2015年5月27日  
緑化基盤改修工事の状況②

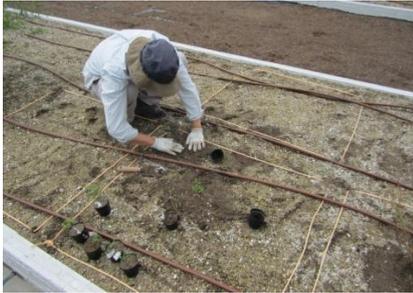
●2015年6月17日  
基盤改修後の再移植の状況

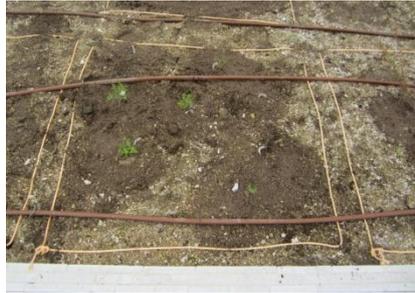
●2015年6月17日  
コマツナギ苗の再移植

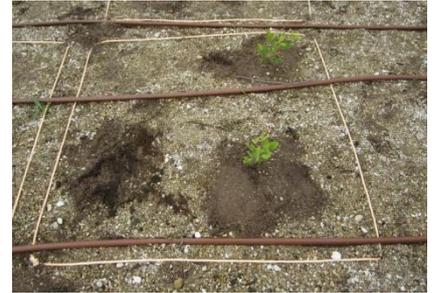
●2015年6月17日  
イヌハギ苗の再移植

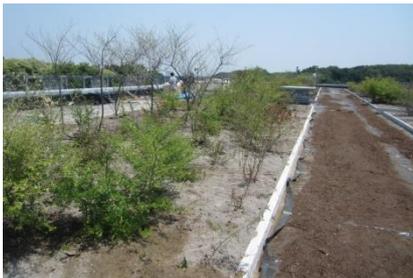
●2015年6月17日  
北側植栽地の改修後

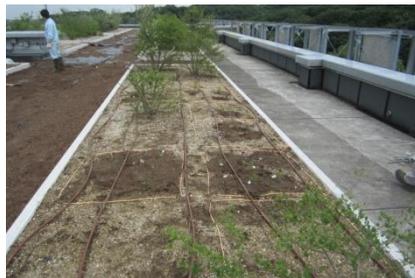
●2015年6月17日  
南側植栽地の改修後

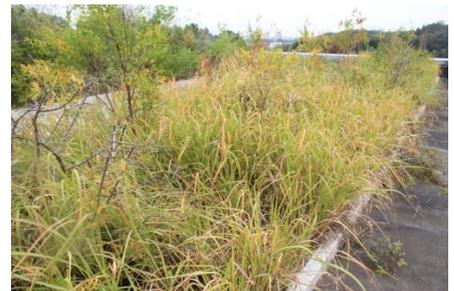
●2018年10月26日  
広がりを見せる屋上緑化のチガヤ群落

研究棟の屋上緑化は、自然環境の中に突出した人工的な建造物であることを柔らげ、周囲の狭山丘陵と一体となった景観が形成されるに至っています。
